**Delphine MASSON**  
Restauratrice de sculptures  
Diplômée de l'INP-IFROA

## **RAPPORT DE RESTAURATION**

***Vierge à l'Enfant dite Notre-Dame de la Houn***  
Pierre calcaire anciennement polychromée, fin XIV<sup>ème</sup> siècle  
Commune de Saint-Selve (Gironde)

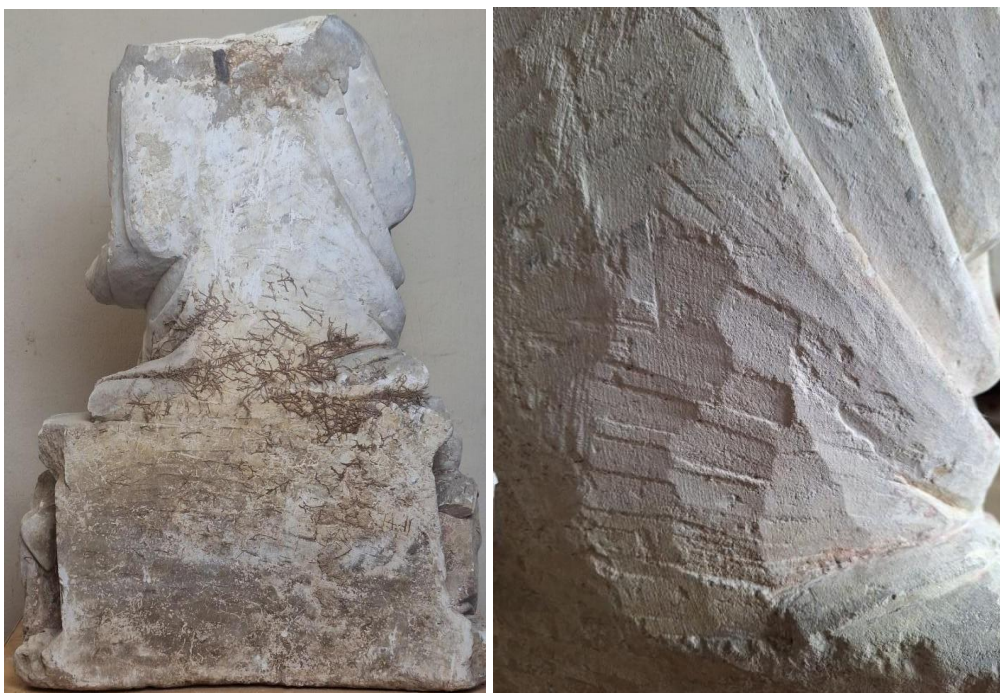
Le revers est globalement plat, traces de ciseaux plats larges

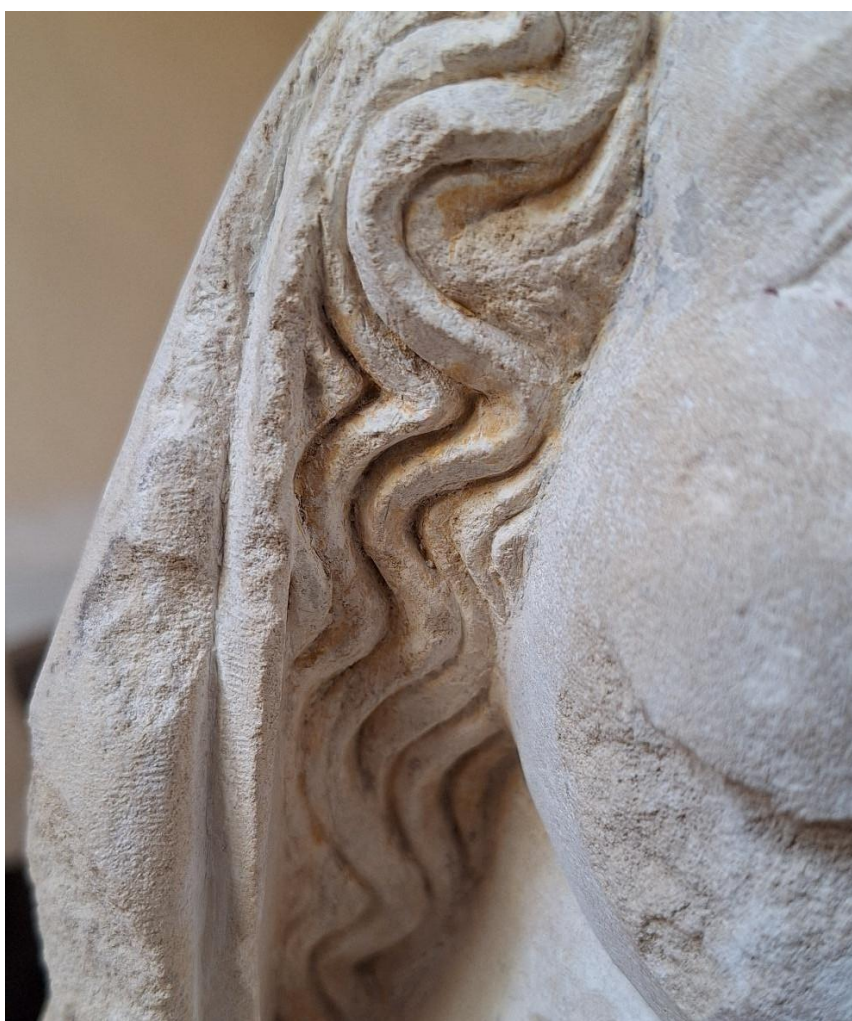
Traces de rides sur le voile, traces de ciseaux pour les mèches de cheveux

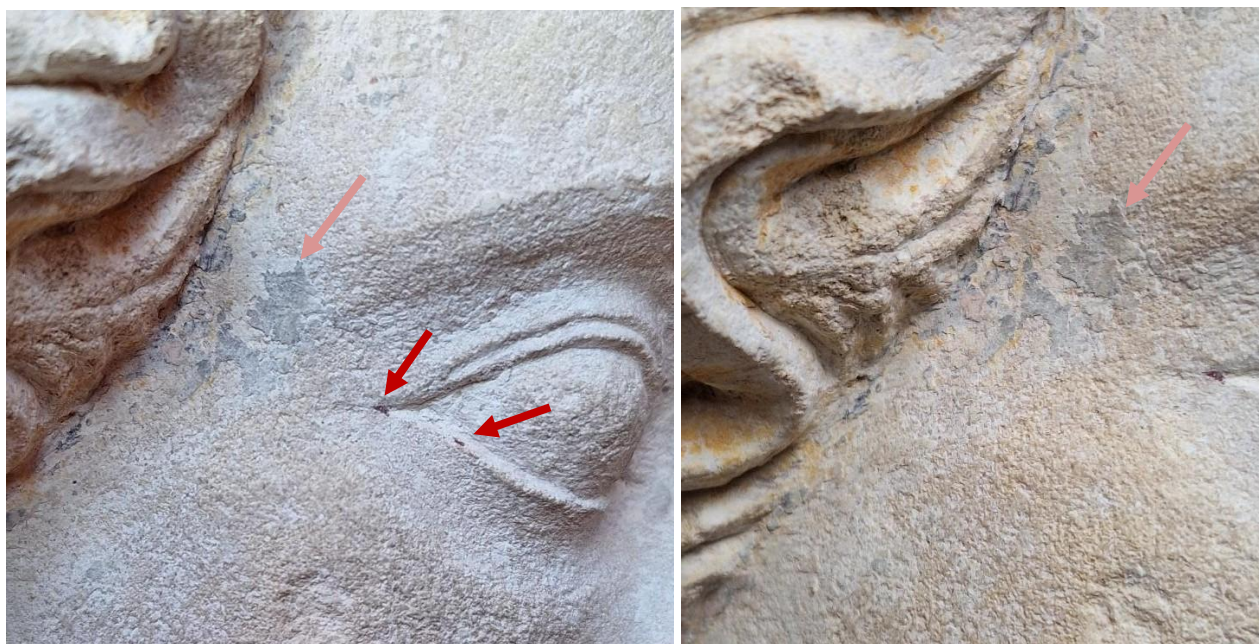
Ilots de polychromie : carnations rose violacé, paupières soulignées d'une ligne rouge foncé

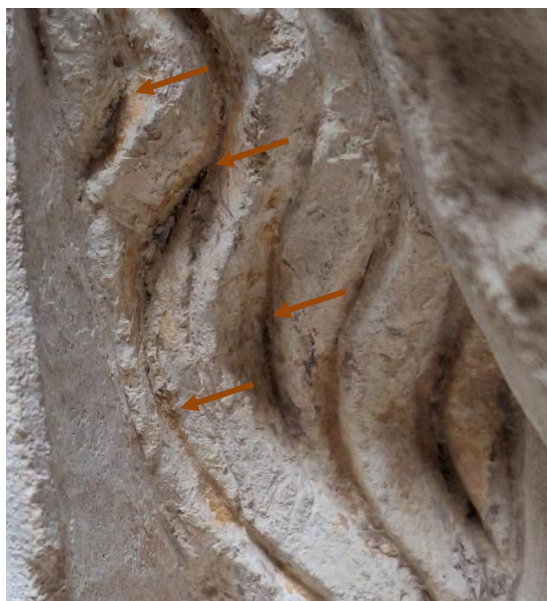
Cheveux de la Vierge : bouche-pore jaune, ilots de couche brun clair

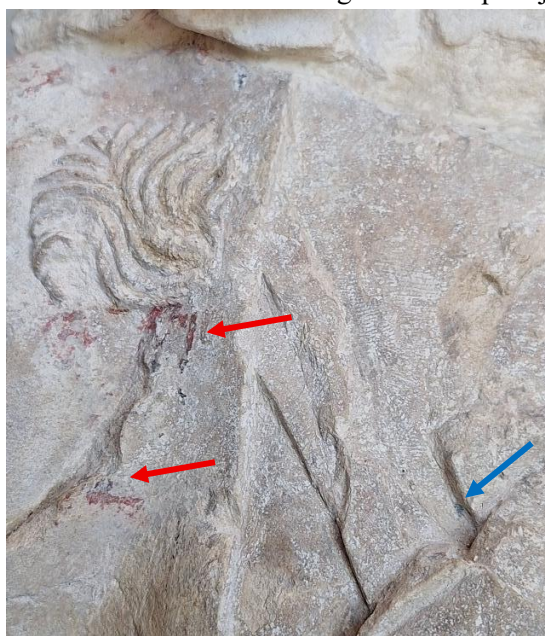
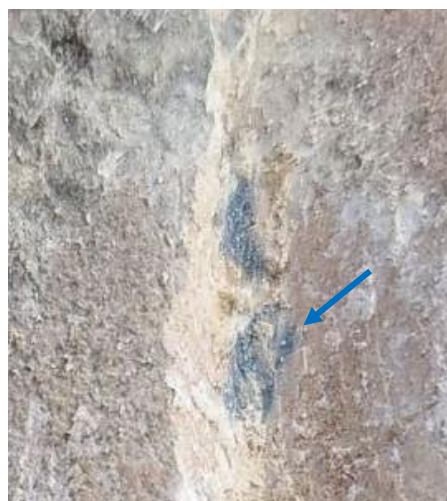
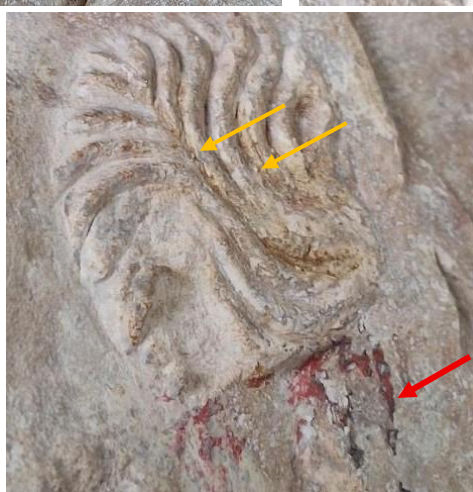
La polychromie originale est largement lacunaire et usée. Par ailleurs, seul le bouche-pores, lui-même extrêmement usé est parfois présent.

Ilots de polychromie : rouges sur l'extérieur du manteau de la Vierge, bleus sur sa robe, mixtion et feuille d'or sur la houppe dextre du cordon reliant les deux pans du manteau

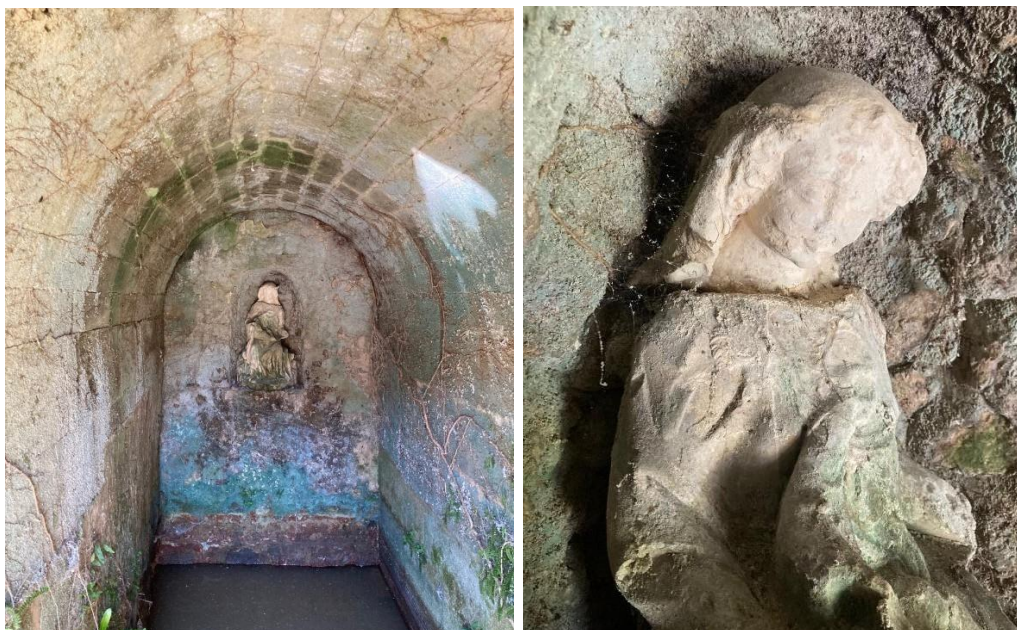
Le troisième réassemblage de la tête sur le corps a été réalisé dans les années 1990 à la colle PU (polyuréthane) par les agents communaux, à la suite d'une chute dans l'eau. La remise en place de la tête de la Vierge a été faite de manière très approximative.

Sculpture encore en place dans le petit oratoire au-dessus de la source miraculeuse : la tête est remplacée sur le corps de manière très approximative et décalée

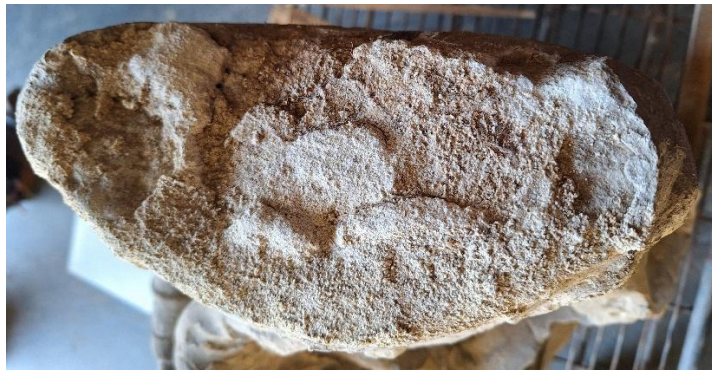
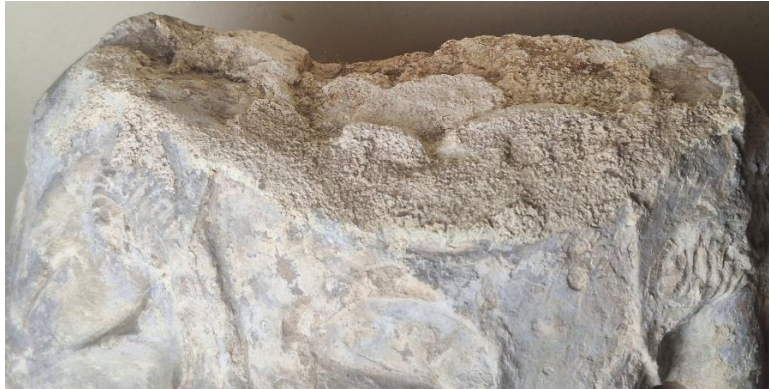
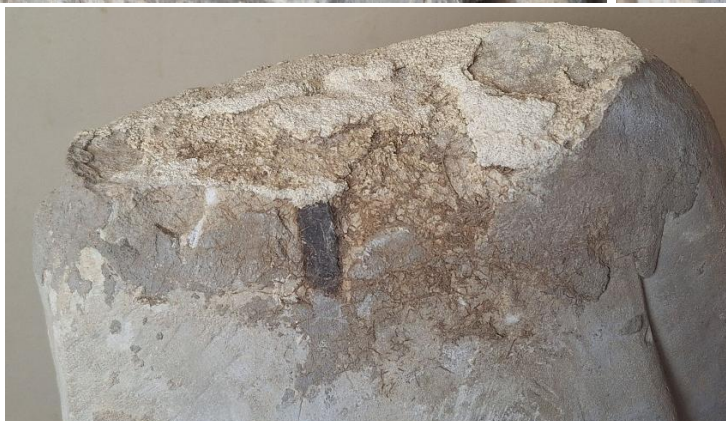
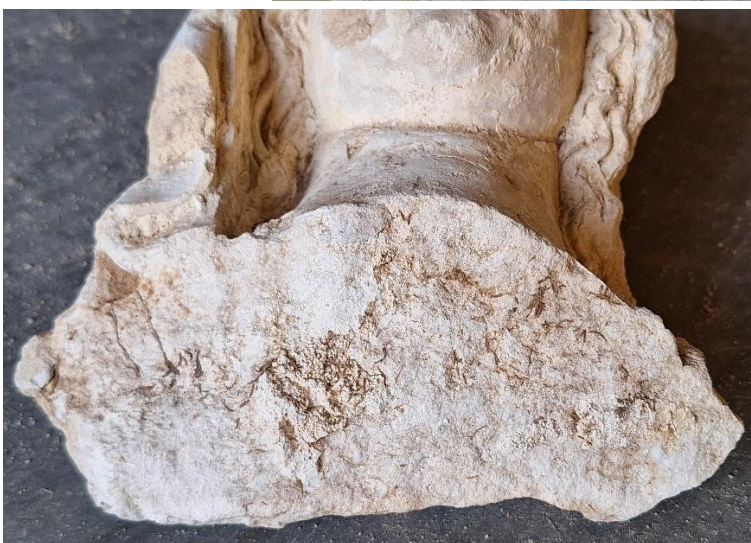
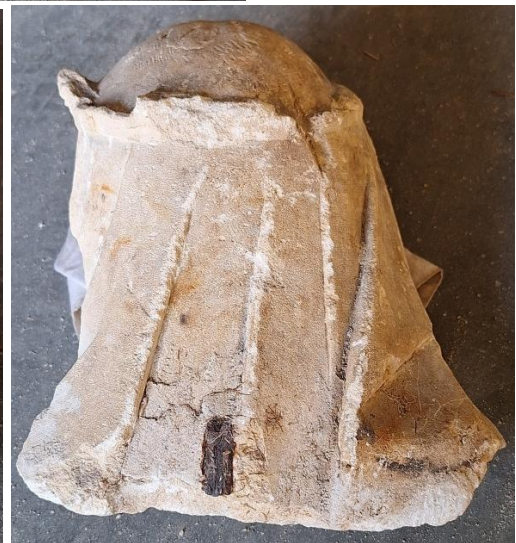
La tête de la Vierge, anciennement cassée, a été recollée à trois reprises.

La première fois au mortier probablement de chaux et sable à grains grossiers appliqué en épaisseur. Ce mortier déborde largement et on le retrouve de manière aléatoire et ponctuelle (projections) sur les formes sculptées, ce qui témoigne d'un travail sans soin.

Une seconde intervention de réassemblage de la tête de la Vierge sur le corps a fait emploi d'un mortier de ciment gris beige qui déborde également largement au revers. C'est lors de cette intervention qu'une agrafe métallique (alliage ferreux) a été insérée dans la pierre au revers pour consolider l'assemblage. Le mortier gris beige a également été utilisé pour consolider un éclat et reconstituer grossièrement la tête du donateur côté dextre. Ce mortier a été observé ponctuellement sur d'autres endroits de la sculpture, en couche très fine. Peut-être était-ce pour consolider des zones fragilisées.

Plans de cassure du corps et de la tête : superposition et débordements de mortier de chaux, de ciment et de colle polyuréthane ; agrafe métallique cassée

Cette opération a été réalisée mécaniquement au scalpel, ciseau/massette et/ou au vibro-inciseur.

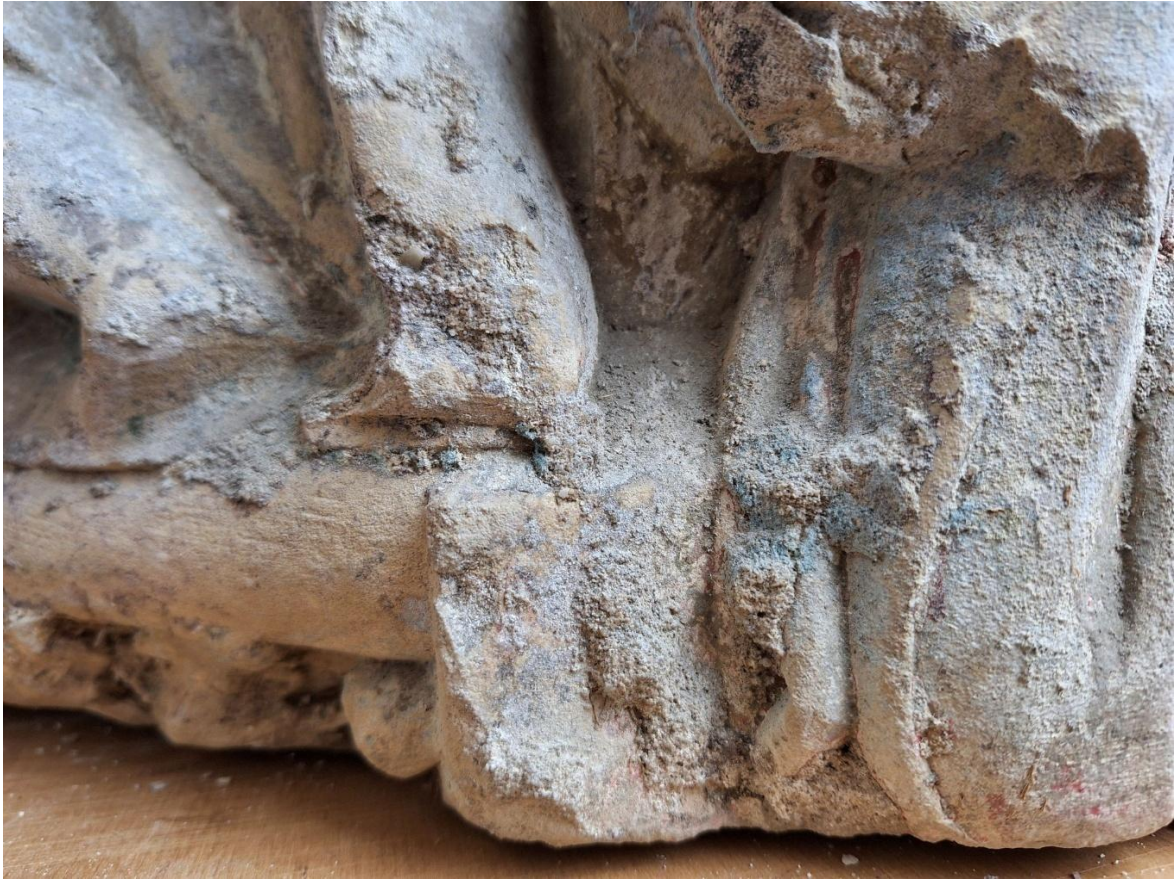
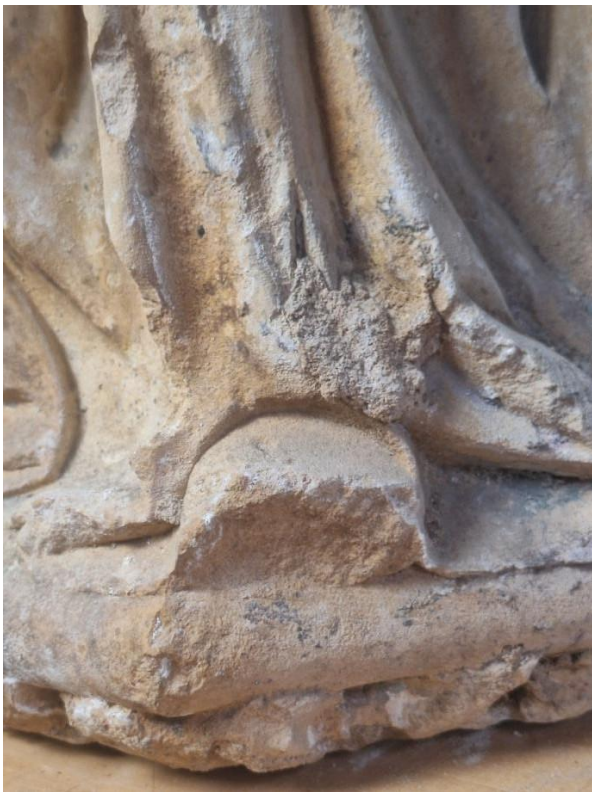
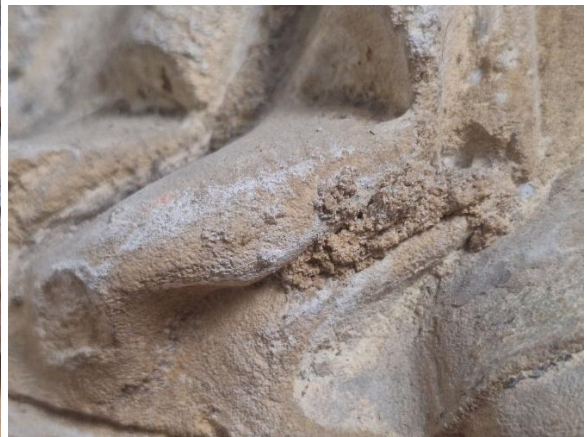
Projections de mortier de chaux obstruant certains reliefs

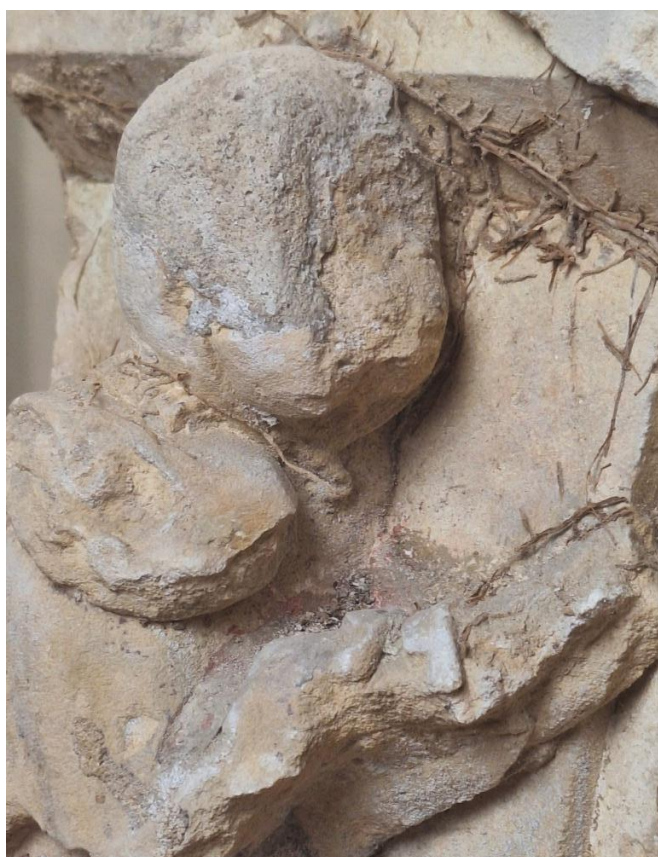
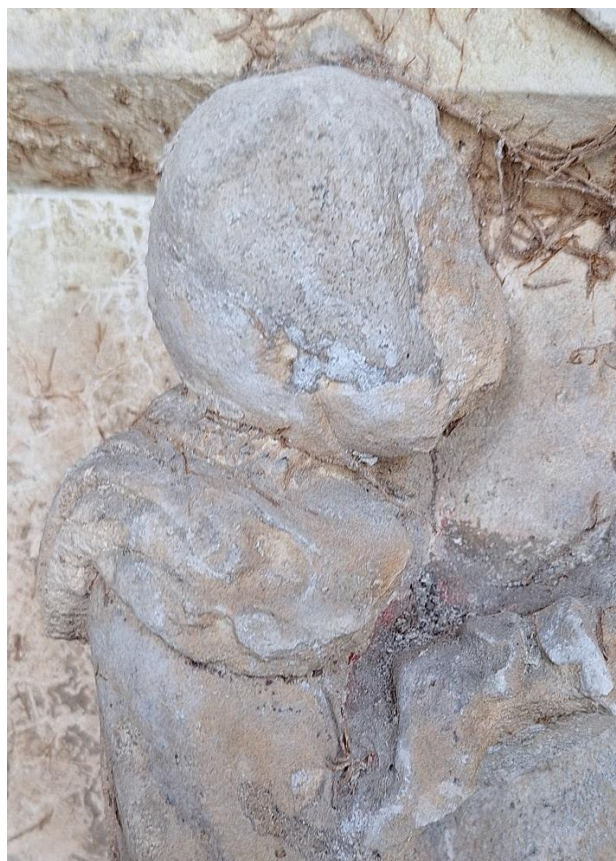
Mortier de ciment gris beige reconstituant grossièrement le volume de la tête du donateur dextre

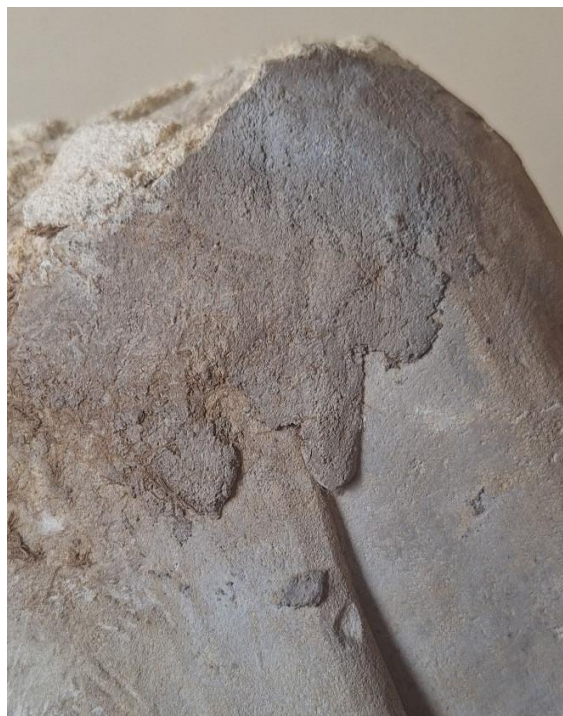
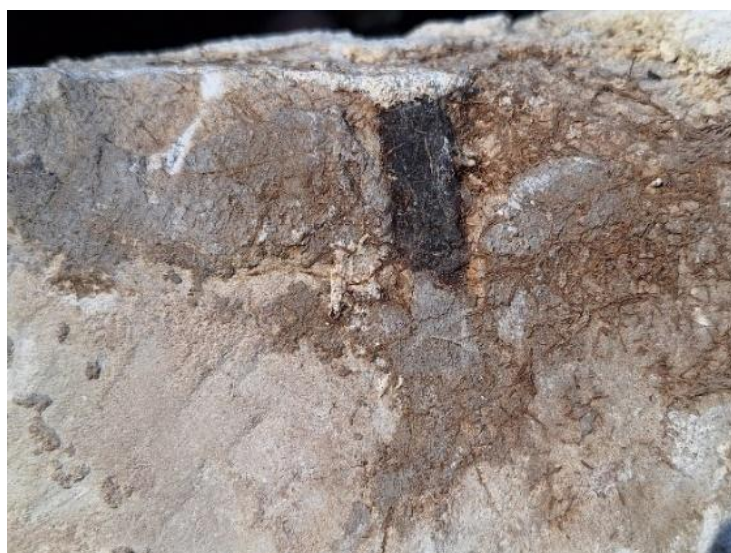
Mortier de ciment gris beige largement débordant au revers

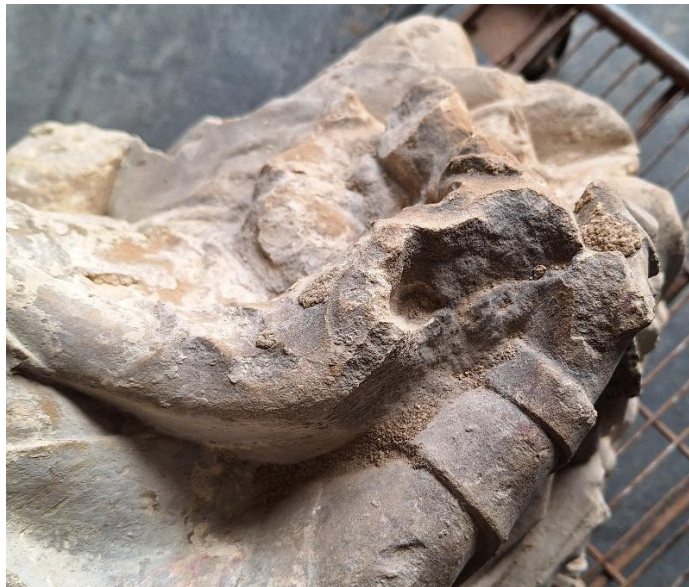
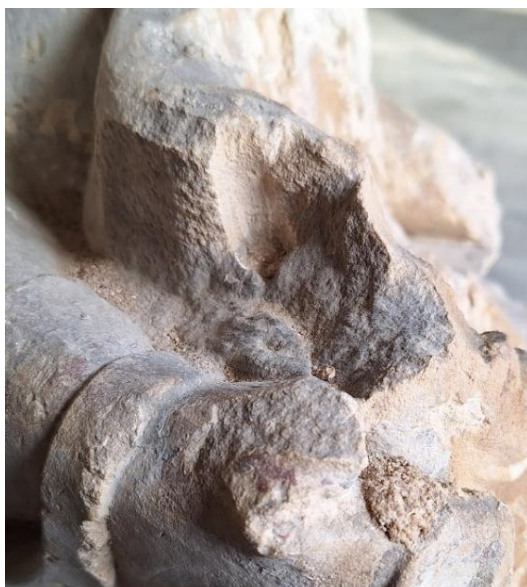
Sur le plan de cassure du buste de l'Enfant, nous avons observé une partie de cavité circulaire importante, probablement une mortaise, dans laquelle un tenon devait être introduit. Ce système d'assemblage devait permettre de replacer la tête de l'Enfant, cassée et aujourd'hui perdue, sur son corps.

Cavité percée dans la pierre pour l'introduction d'un goujon réassemblant anciennement la tête de l'Enfant sur son corps

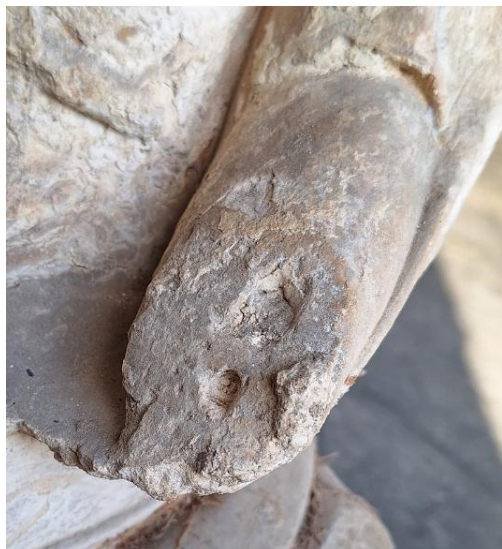
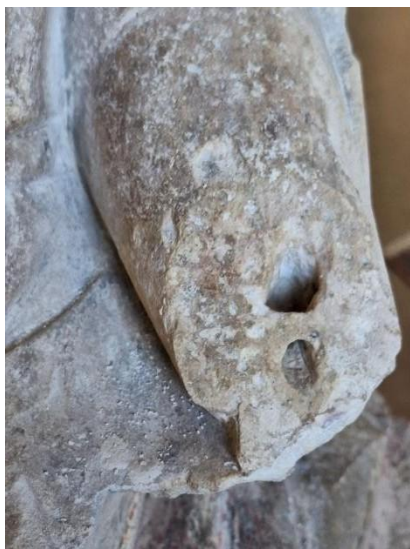
L'avant-bras gauche de la Vierge a été affranchi au-dessus du poignet et deux percements (mortaises pour placement de goujons, avec ou sans clavette, ou pour la mise en place d'une agrafe) témoignent de la remise en place d'une partie cassée (main et poignet) aujourd'hui disparu.

Cavités percées dans la pierre pour l'introduction d'un goujon et clavette (ou une agrafe) réassemblant anciennement la main et le poignet droit de la Vierge à l'ensemble

Les cavités de l'ancienne agrafe au revers ont été comblés ainsi que partiellement les percement au niveau du bras gauche de la Vierge.

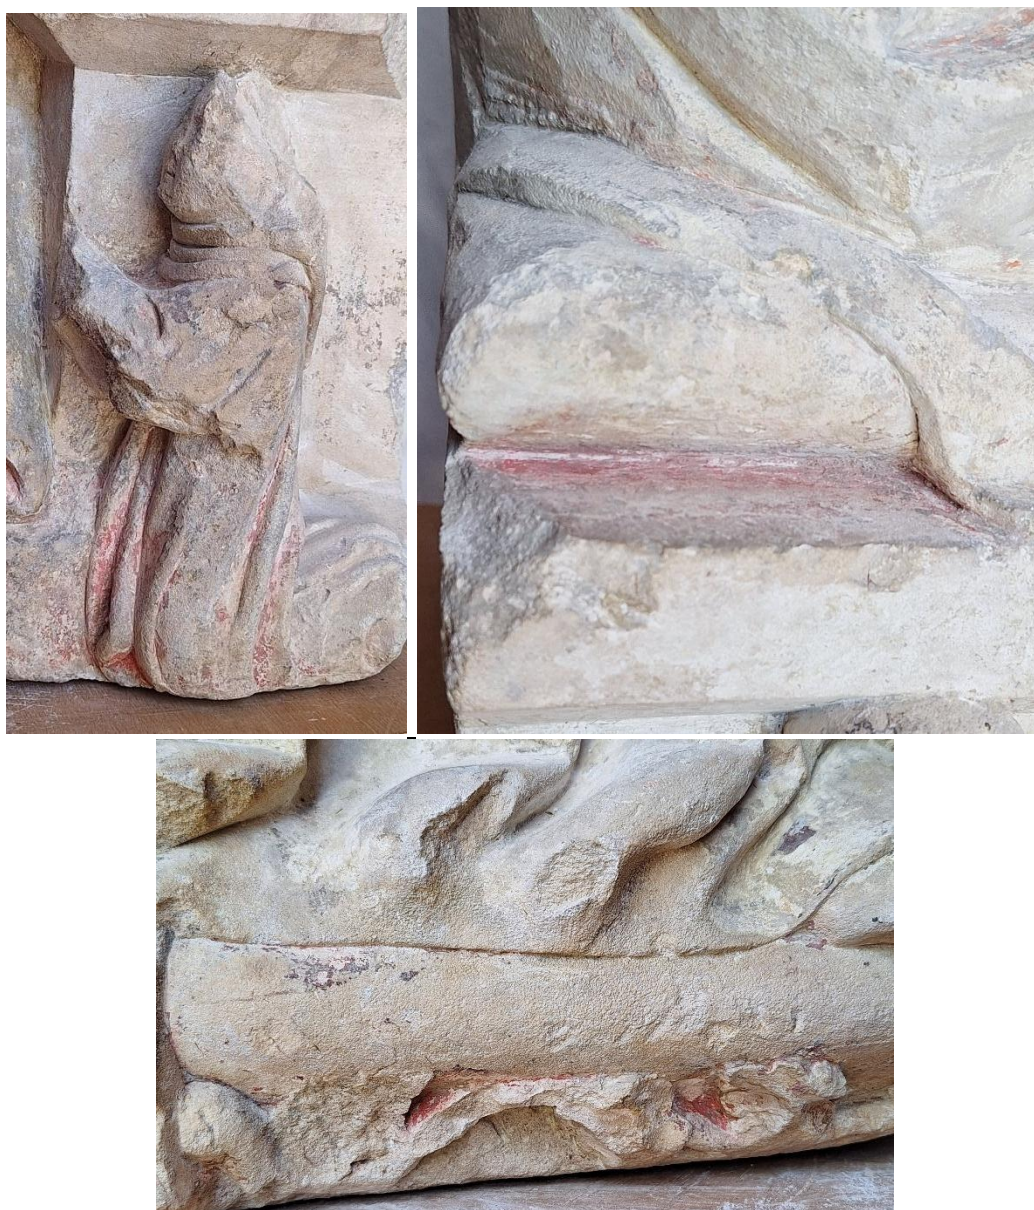
Une couleur rouge, légèrement poudreuse et sensible à l'eau, a été appliquée sur de nombreuses parties comme sur le voile de la Vierge, les vêtements des deux donateurs, le coussin, le trône et la frise végétale de la moulure trapézoïdale de la base. Cette couche passe parfois sur des plans de cassure, preuve de sa non originalité

Couche rouge largement présente

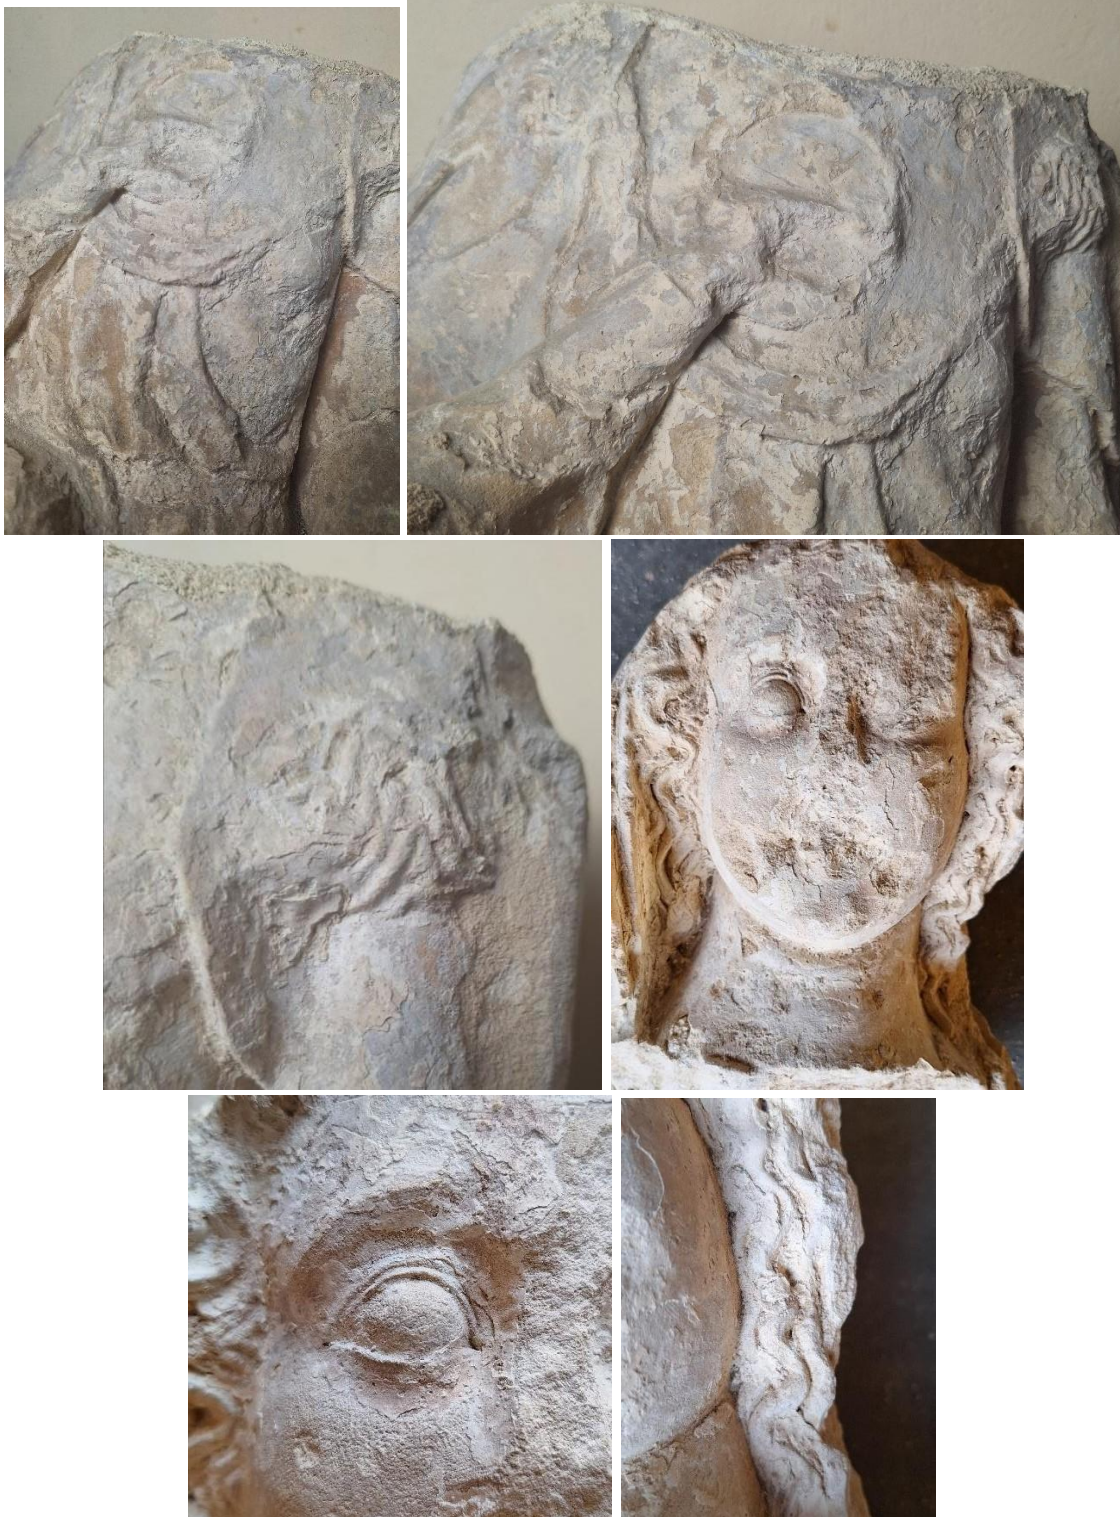
Au moins deux badigeons monochromes de teinte blanchâtre ont été appliqués sur la sculpture probablement pour masquer les restes du bouche-pores ocre jaune (couche appliquée sur la pierre pour préparer la surface à recevoir les couleurs) et les restes d'une polychromie ancienne (originale et repeint). Ces badigeons, posés en épaisseur, empâtent considérablement les détails sculptés. Ils avaient pour fonction de donner à l'œuvre un aspect de pierre nue.

Superposition des badigeons monochromes masquant les détails sculptés.

Cette opération a été réalisée mécaniquement au scalpel sous lunettes-loupe. Elle a permis de remettre à jour l'acuité des volumes et de redécouvrir des détails sculptés englués ou totalement masqués par la superposition des badigeons monochromes.

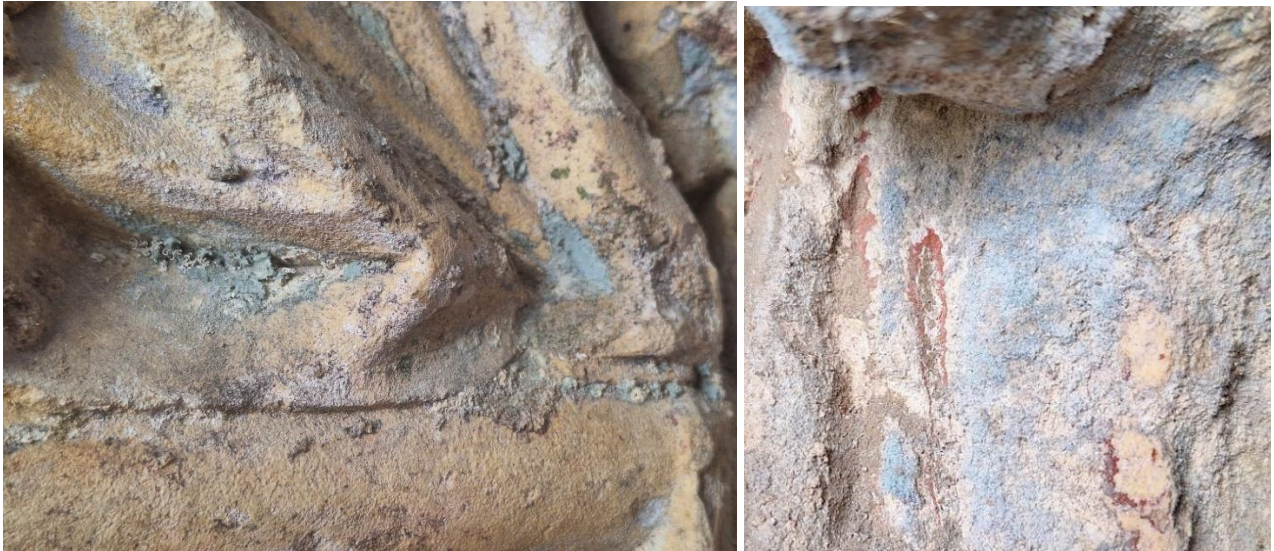
Nous avons observé ponctuellement sur la partie inférieure de la sculpture, des restes d'une couche bleu verte assez épaisse et pulvérulente ou peu liée. Cette couche peut s'apparenter à celle qui se trouve sur le fond de l'oratoire dans lequel la Vierge était anciennement placée. Peut-être s'agit-il de projections de sulfate de cuivre lors de l'application de ce composé à l'intérieur de la grotte pour limiter le développement de champignons et moisissures.

Couche bleu vert repérée sur la partie inférieure de la sculpture ; elle passe sur la polychromie ancienne (îlots rouges)

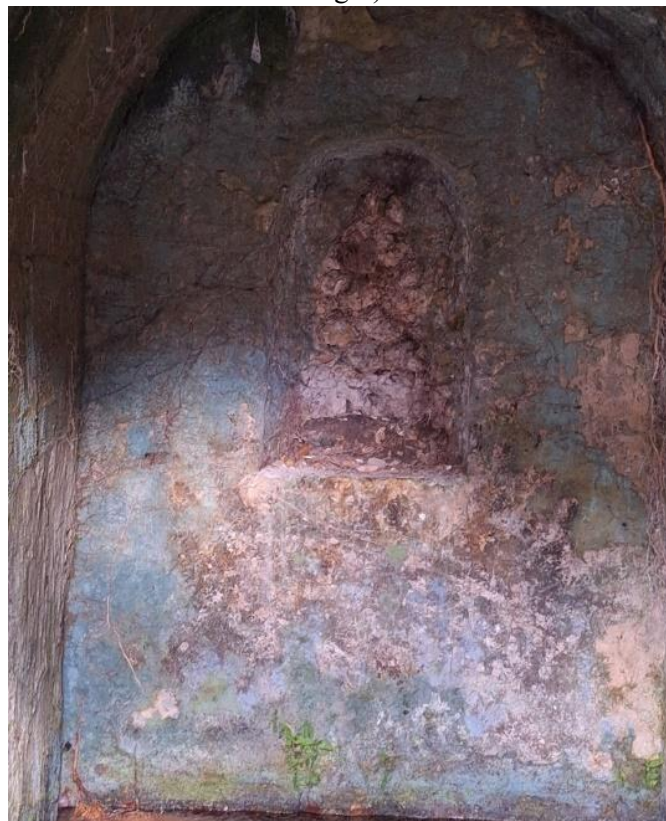
Couche bleu vert repérée sur les murs du petit oratoire

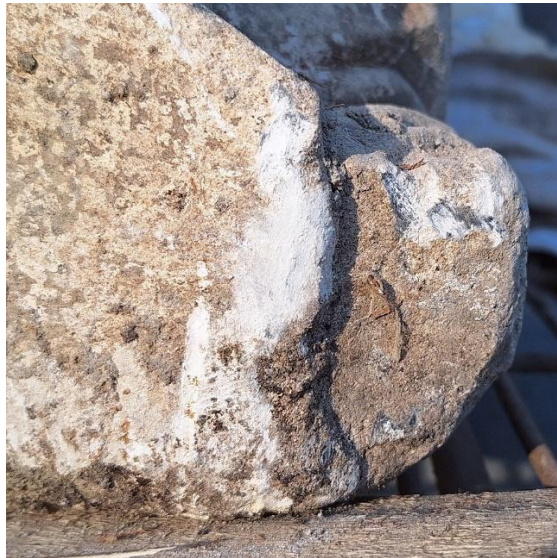
La structure granulaire de la pierre ne présente pas de désagrégation notable, ni de pulvérulence ou d'efflorescences salines en surface. Seule une zone de pulvérulence est localisée au revers sur la partie inférieure dextre du banc sur lequel la Vierge est assise.

Zone de pulvérulence sur la partie inférieure du banc côté dextre

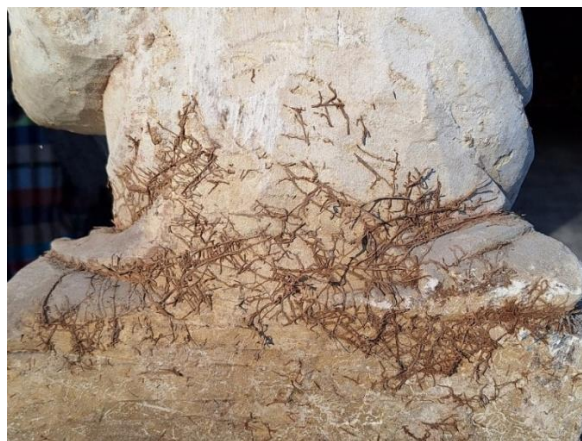
La sculpture a été colonisée par les micro-organismes (mousses, algues, lichens) qui se sont développés dans un milieu très humide, abrité de la lumière du jour. On observe notamment au revers, des restes de ces micro-organismes, secs, mais dont les pieds restent accrochés à la pierre.

Micro-organismes secs au revers

Les restes de micro-organismes morts ont été éliminés mécaniquement au scalpel.

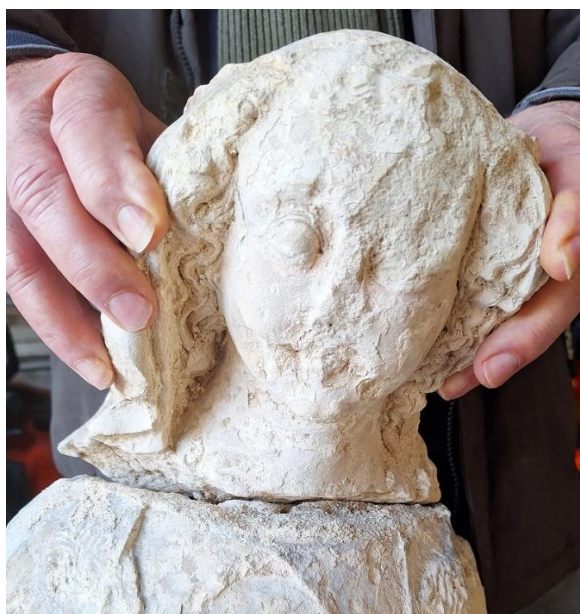
La tête de la Vierge est aujourd'hui cassée. Tous les réassemblages ont cédé. Les plans de cassure sont recouverts des différents mortiers et de colle P.U. utilisés lors des interventions précédentes.

Essai de positionnement (lors de l'aller-voir pour l'établissement du devis) de la tête de la Vierge sur le corps

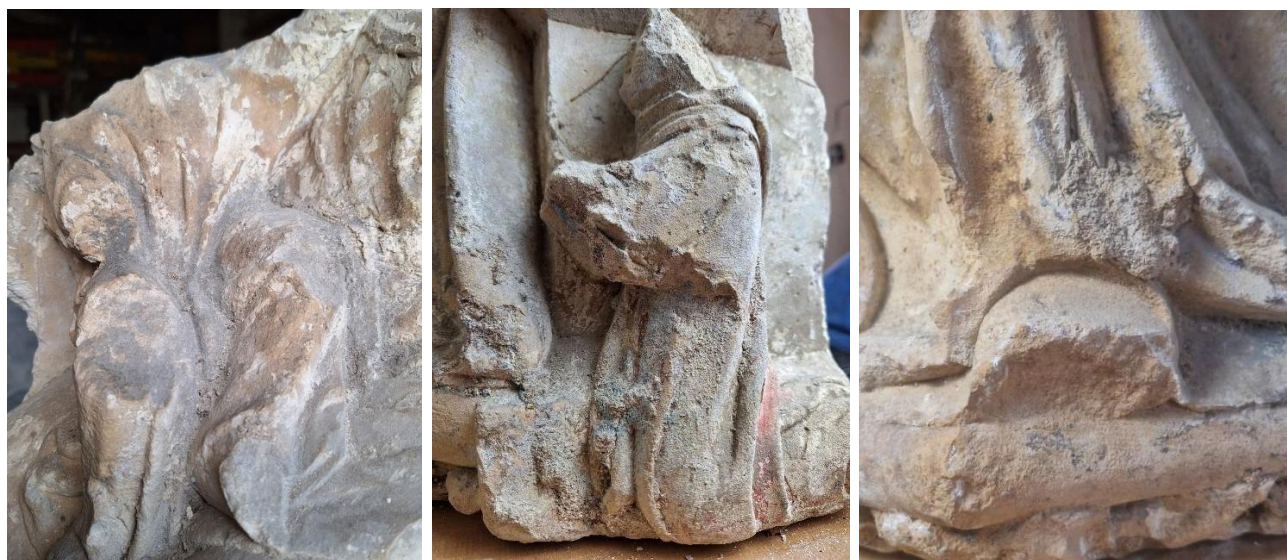
De nombreux manques ont été observés sur la sculpture, les principaux sont : la tête de l'Enfant, sa main et son poignet droit, la quasi-totalité de sa main gauche, les deux mains de la Vierge et l'extrémité de sa chaussure gauche, les mains du donateur côté senestre ainsi que la partie arrière de son crâne

Manques : tête, main droite, pied gauche de l'Enfant, les mains et la partie arrière du crâne du donateur senestre, l'extrémité de la chausse gauche de la Vierge

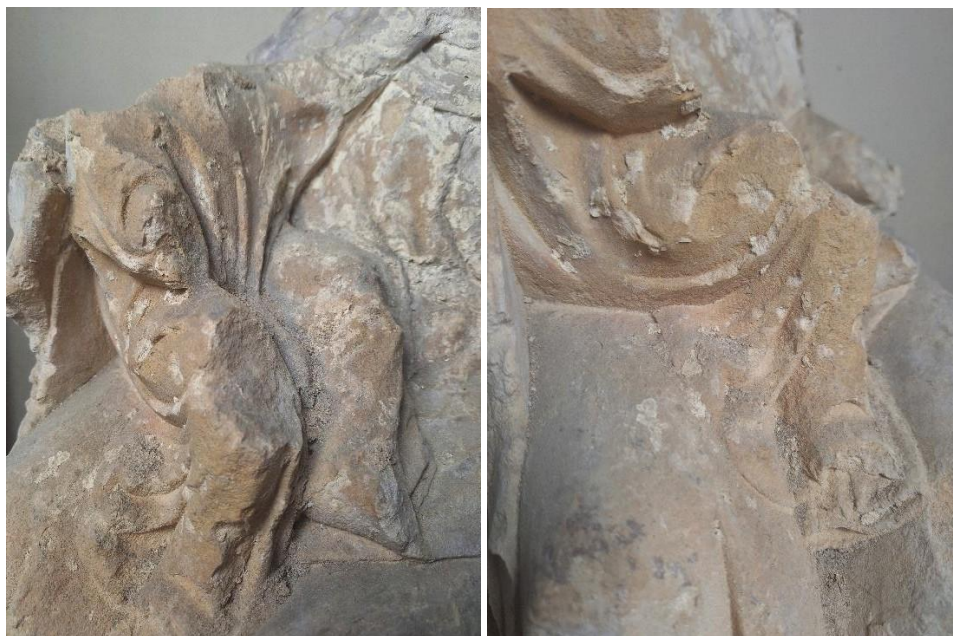
Il nous a été rapporté que l'œuvre avait été la cible de caillassages réguliers lors de sa situation dans le petit oratoire au-dessus de la source, ce qui explique en partie ces nombreuses altérations.

Caillassage de la sculpture lors de sa situation dans le petit oratoire : impacts clairs ; gros éclat sur le genou droit de l'Enfant

Lors de la réunion, il a été décidé de limiter cette intervention à des retouches d'intégration des bouchages et à des retouches visant à atténuer les impacts clairs du caillassage.

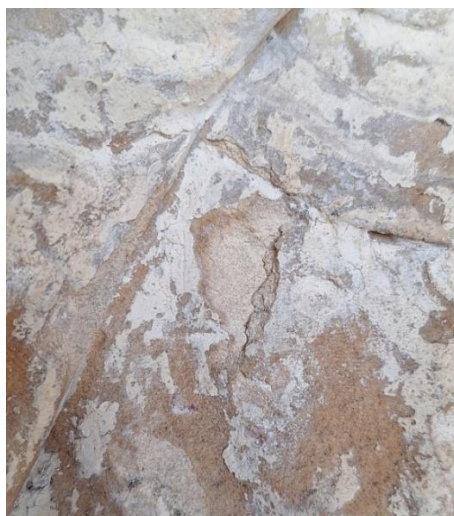
La pierre est très ponctuellement et modérément délitée. Citons une zone localisée sur la robe de la Vierge au niveau de son sein droit.

Délitage de la pierre au niveau du sein droit de la Vierge

Pour consolider un délitage ponctuel de la pierre sur le buste de la Vierge, nous avons infiltré tout d'abord à la seringue une résine acrylique (Paraloïd B72) dilué à 10% dans l'éthanol.

Puis la réalisation d'un solin a permis de parfaire la consolidation de la pierre en comblant les espaces entre le feuilletage et la pierre. Ce solin est constitué de chaux hydraulique, de poudre de pierre à granulométrie très fine et de pigments.

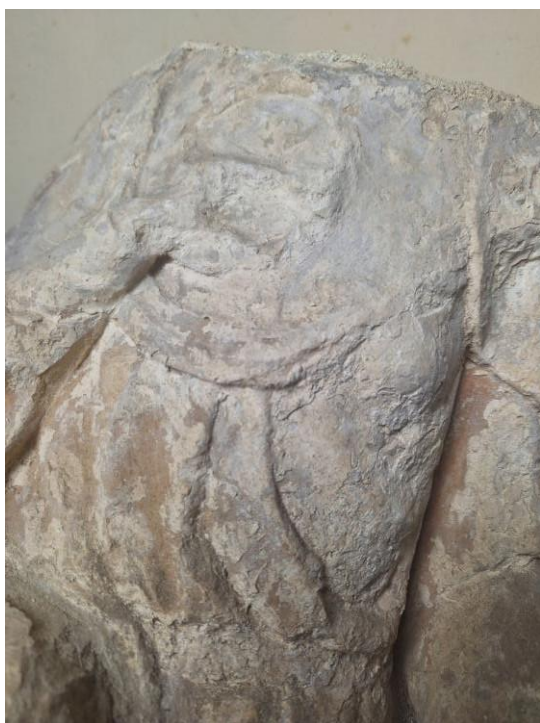
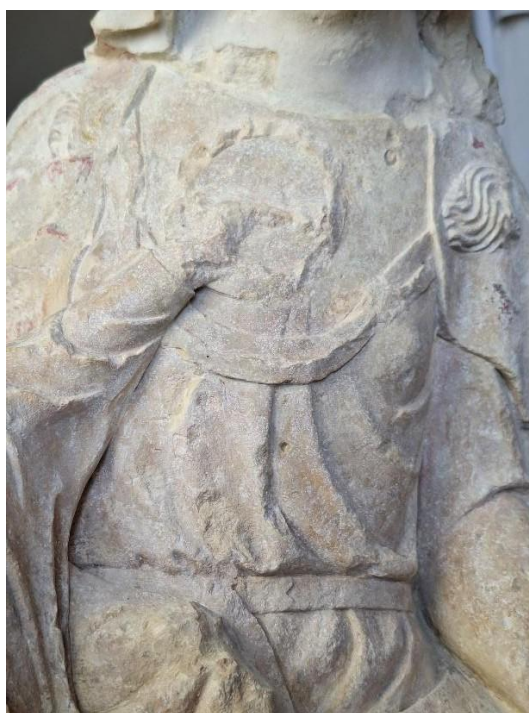
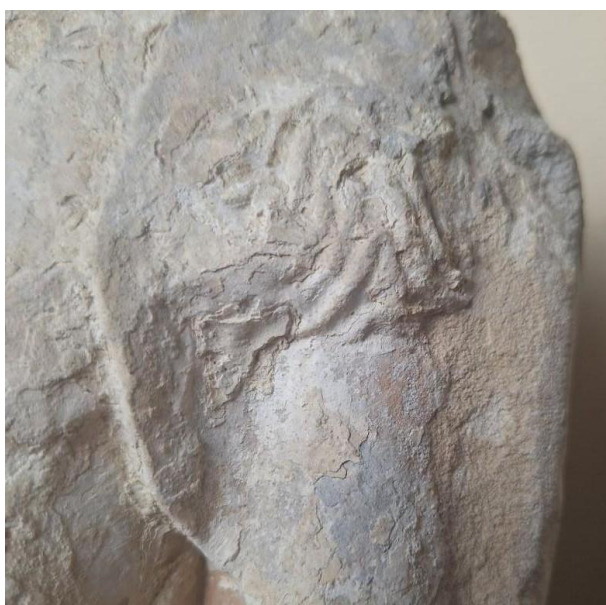
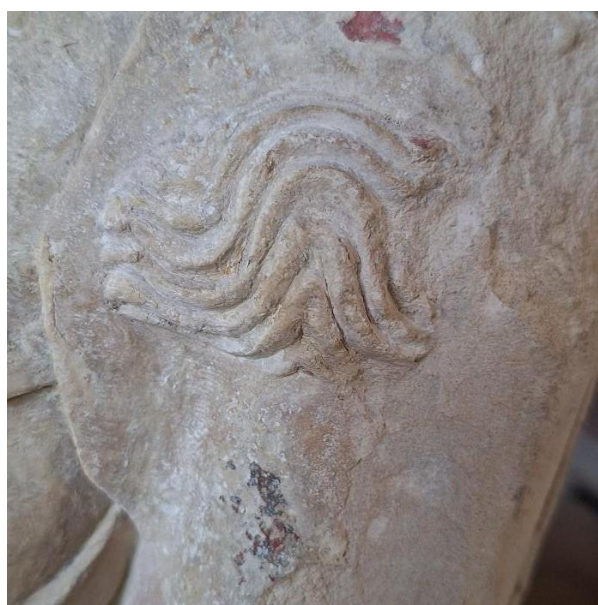
Avant et après élimination des badigeons sur le buste de la Vierge et sur la houppe senestre du cordon reliant les deux pans du manteau

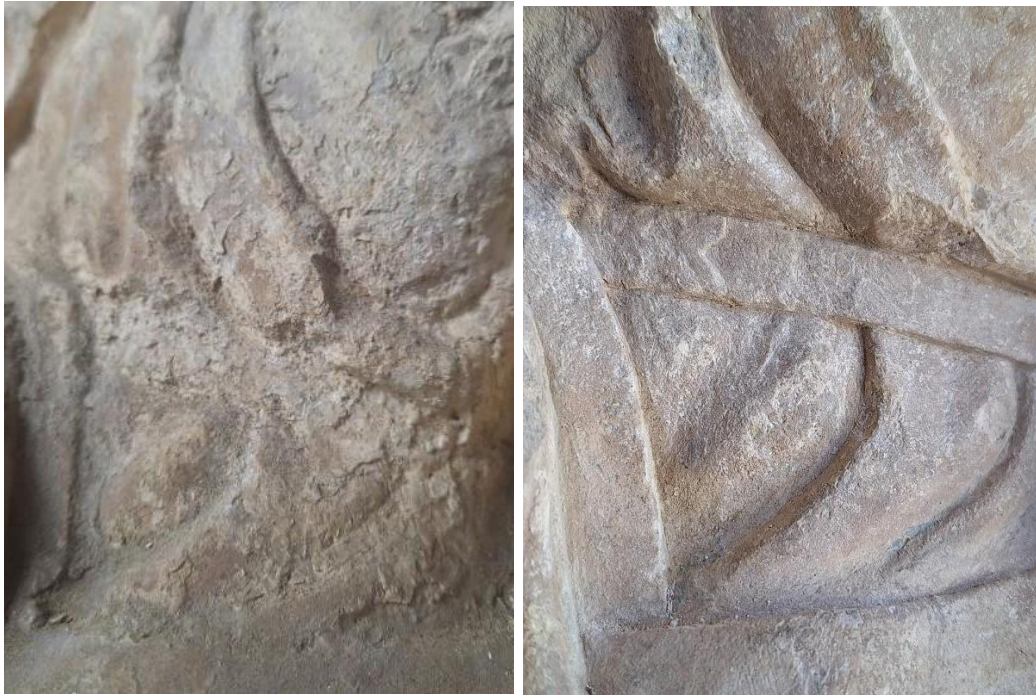
Avant et après élimination des badigeons au niveau de la robe de la Vierge : la ceinture et sa boucle réapparaissent

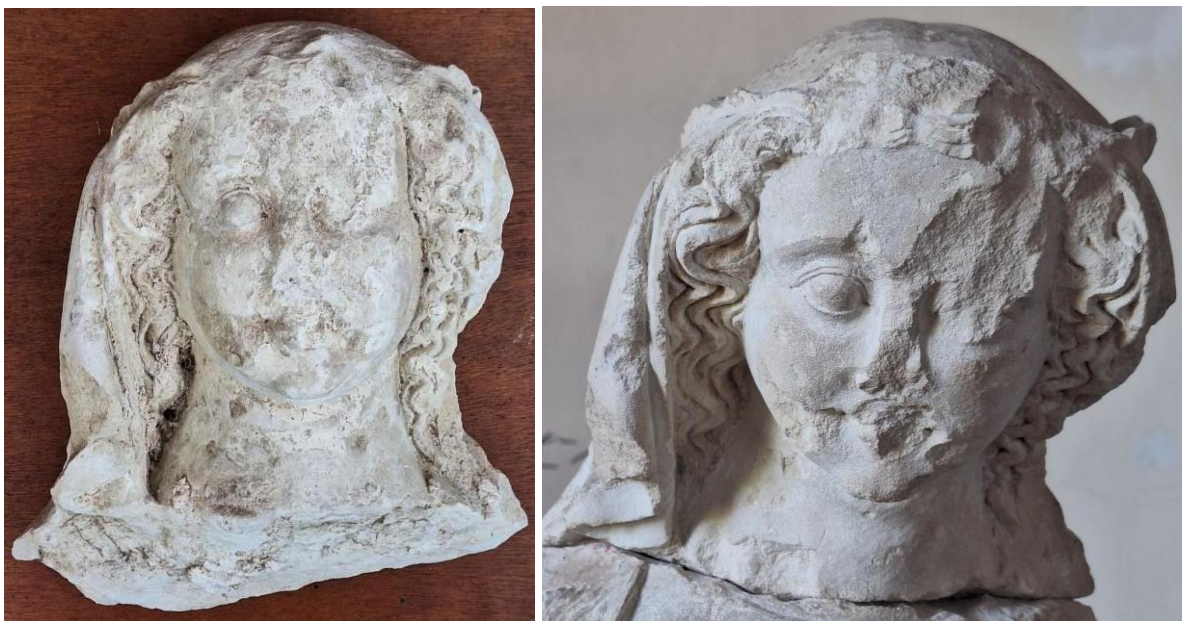
Avant et après élimination des badigeons sur la tête de la Vierge
