**Delphine MASSON**  
Restauratrice de sculptures  
Diplômée de l'INP-IFROA

## **RAPPORT DE RESTAURATION**

***Vierge à l'Enfant dite Notre-Dame de la Houn***  
Pierre calcaire anciennement polychromée, fin XIV<sup>ème</sup> siècle  
Commune de Saint-Selve (Gironde)

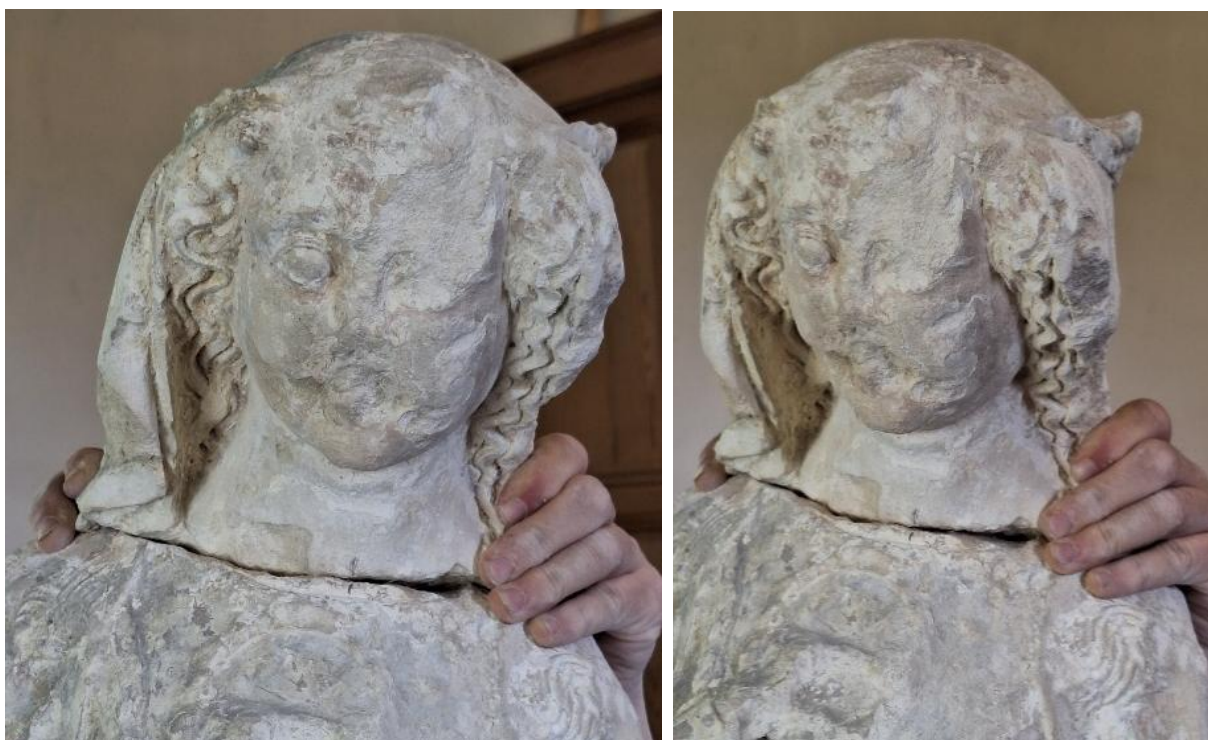
Positionnement à blanc de la tête de la Vierge sur son corps : des points de contacts existent

Le positionnement de la tête de la Vierge sur son corps pouvait être possible sans interprétation puisque certains points de contacts entre les deux plans de cassures existaient.
