**Delphine MASSON**  
Restauratrice de sculptures  
Diplômée de l'INP-IFROA

## **RAPPORT DE RESTAURATION**

***Vierge à l'Enfant dite Notre-Dame de la Houn***  
Pierre calcaire anciennement polychromée, fin XIV<sup>ème</sup> siècle  
Commune de Saint-Selve (Gironde)

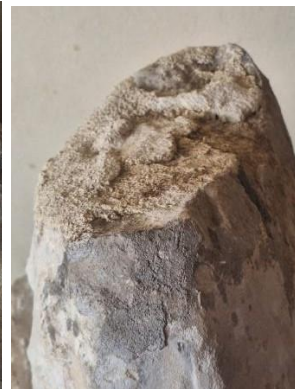
Plans de cassure du corps et de la tête : superposition et débordements de mortier de chaux, de ciment et de colle polyuréthane ; agrafe métallique cassée

Pour replacer la tête de la Vierge sur le corps, l'utilisation d'un goujon en fibre de verre a été nécessaire. Le collage a été réalisé avec quelques points d'un adhésif époxy. Une résine époxy bi-composante a complété ce collage, comblant les espaces parfois importants entre les plans de cassure, tout en restant bien en deçà de la surface.

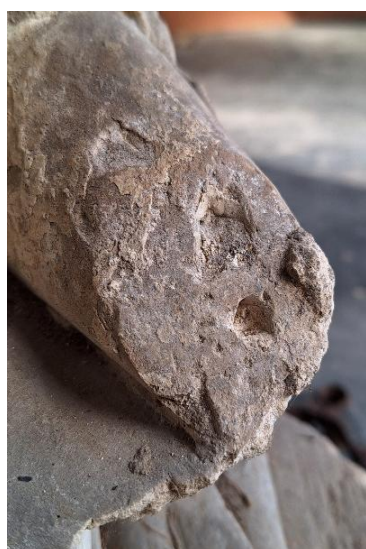
### Avant-bras gauche de la Vierge

L'avant-bras gauche de la Vierge a été affranchi au-dessus du poignet et deux percements (mortaises pour placement de goujons, avec ou sans clavette, ou pour la mise en place d'une agrafe) témoignent de la remise en place d'une partie cassée (main et poignet) aujourd'hui disparu.

Cavités percées dans la pierre pour l'introduction d'un goujon et clavette (ou une agrafe) réassemblant anciennement la main et le poignet droit de la Vierge à l'ensemble
